# Skötsel- och åtgärdsplaner för fisklekplatser i Malax 2021

- Trutörsfladan, Listangrundet, Pärjossas Lillfladan, Bastuskärssjön

RAPPORT: Carina Rönn, 2021

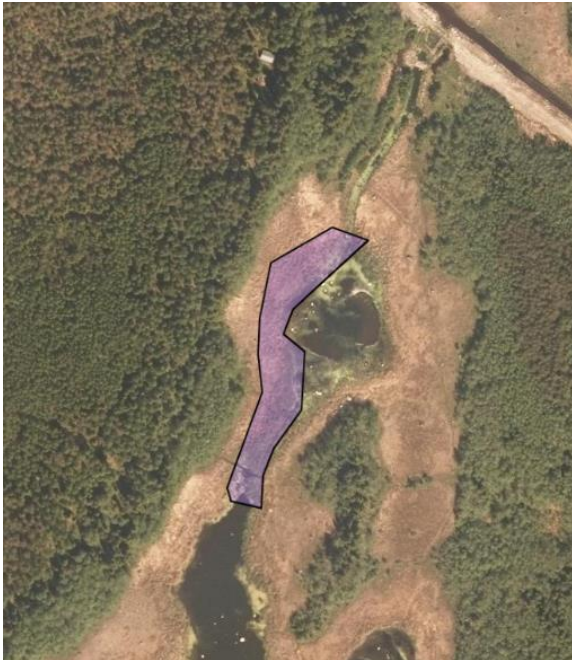
**Bild 1.** Området där vass avlägsnas är ca 0,4 ha stort. Ett deponeringsområde för den klippta vassen planeras in på angränsande strand.

För att åtgärda problemet med igenväxning av vandringsvägarna kan man överväga en större insats med vassklippning inom området på bild 1. Vassklippningen utförs i tre på varandra följande år för att få ett mera bestående resultat, vassen som slås får inte lämna liggande på vattenområdet, utan körs upp och deponeras på stranden. Växtligheten är också viktig som lekunderlag för många fiskar (abborre o gädda) varför det område där vassen avlägsnas begränsas till vandringsvägarna.

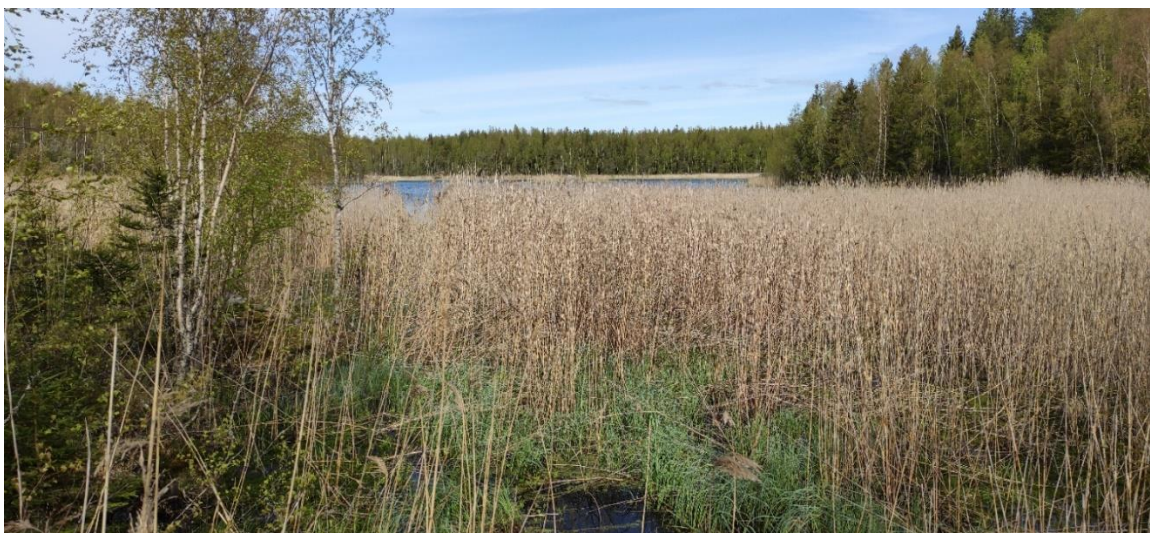
**Bild 2.** Listangrundet glo, fotot är taget vid bäckens utlopp från gloet.

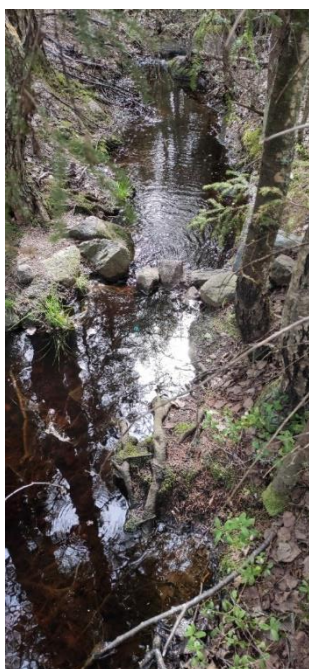
**Bild 3.** Bäcken från Listangrundet är i det mellersta loppet en naturligt slingrande skogsbäck.

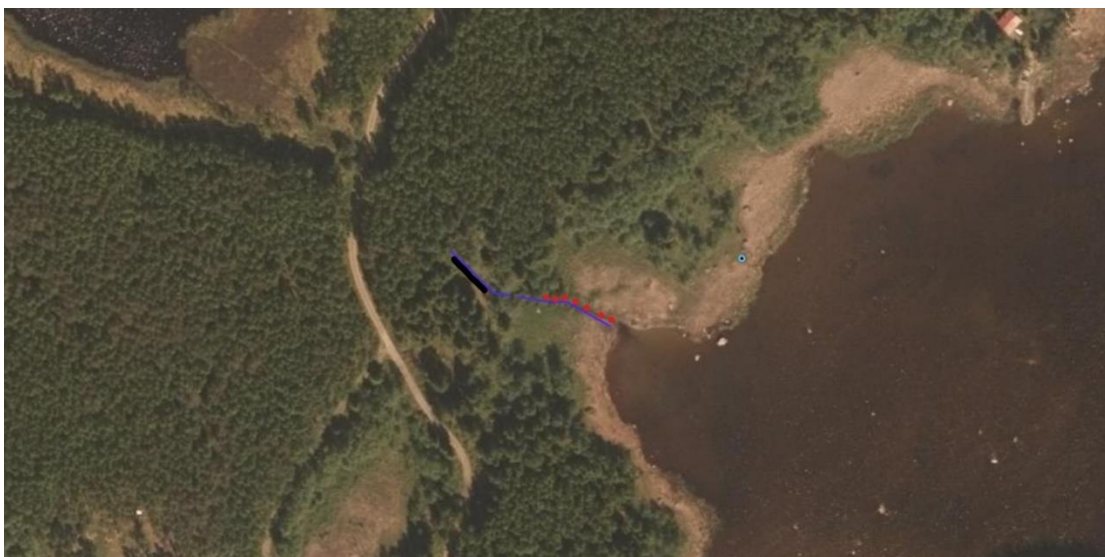
I de nedre delarna av bäcken där den rinner genom högrötsängen (bild 4), samlas förna och annat material på bäckens sidor. Detta material skulle vara bra att rensa bort med jämna mellanrum, för att försvåra för växtlighet att slå rot. I detta parti skall man undvika att avlägsna de lövträd som börjat växa, eftersom träden konkurrerar med gräs och örter, och skapar en skuggande effekt som förhindrar igenväxning av bäcken.

**Bild 4.** Den prickade sträckan av bäcken kräver åtgärder för att motverka igenväxning av fåran med vass. Den heldragna svarta linjen markerar var det är bra att regelbundet rensa bort förna ur bäcken. Rensningen görs med handredskap. (Bilden innehåller data från Lantmäteriverkets databas 9/2021)

Rensningen av vass i den sista delen av bäcken (bild 4 och 5) görs endera maskinellt eller för hand. Området är låglänt och fåran svagt rinnande eller stillastående beroende på vattenståndet i havet. Maskinell rensning kräver tillstånd, men ger ett mera bestående resultat om man får bort vassrötterna. Botten på fåran täcks sedan med vägfilt, tät duk eller motsvarande som förhindrar vassväxtlighet, kanterna stensätts med större stenar och botten täcks med grus (50-100mm). Den färdigt restaurerade fåran ska vara maximalt av nuvarande bredd, och man lämnar vass på sidorna som skydd för uppvandrande fisk. Ett annat alternativ är att använda halvor av plaströrtrummor (bild 6), då krävs inga större ingrepp utan det räcker med en enklare rensning för hand för att placera rören, som sedan

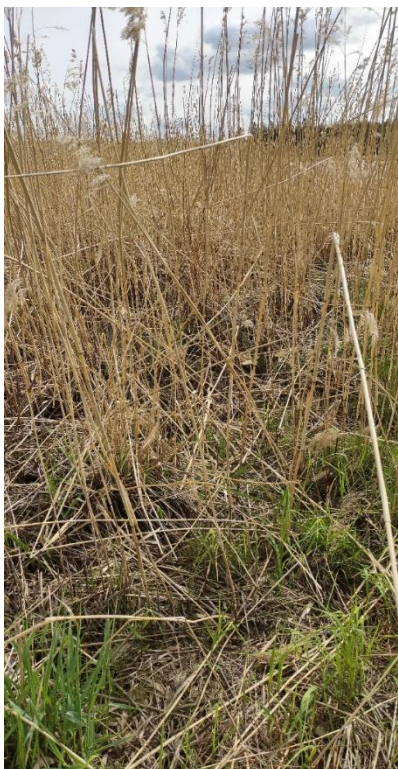
**Bild 5.** Vassen börjar vara tät i den nedre delen av bäcken, före den mynnar i havet. Det finns ännu en vandringsbar fåra under vassstöcket. Vassen skapar även skydd för uppstigande fisk, varför den inte bör avlägsnas på ett alltför brett område.

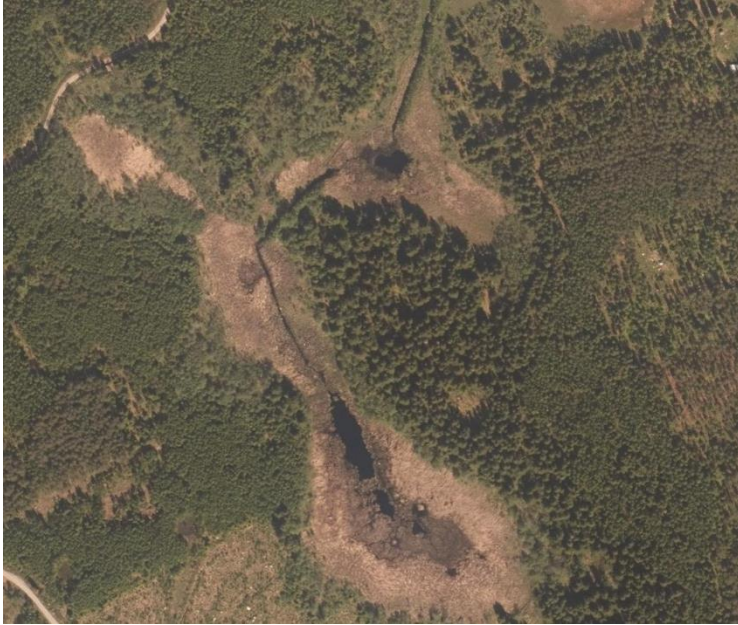
**Bild 7.** Pärissjossas lillfladans fria vattenyta är liten. Gloet är kraftigt igenvuxet med vass och den fria vattenytan omges av kaveldun. (Bilden innehåller data från Lantmäteriverkets databas 9/2021)

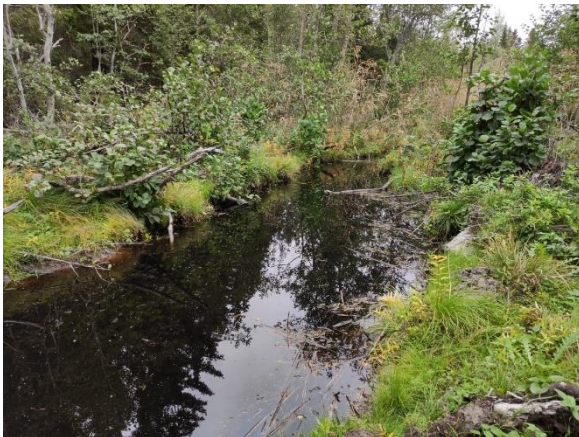
I avrinningsområdet har ett nytt dike (bild 8) dragits mot fladan år 2020 från Algrundsvägen, diket är brett och slutar vid Lillfladans vasskant. Diket är grävt för att avvattna vägområdet. Det finns inga uppgifter om att muddringsmassorna kalkats. Det mesta av materialet som grävts upp är dy och vassrötter, men även lera har tagits upp.

**Bild 8.** Nytt skogsdike som grävts i gloets avrinningsområde.

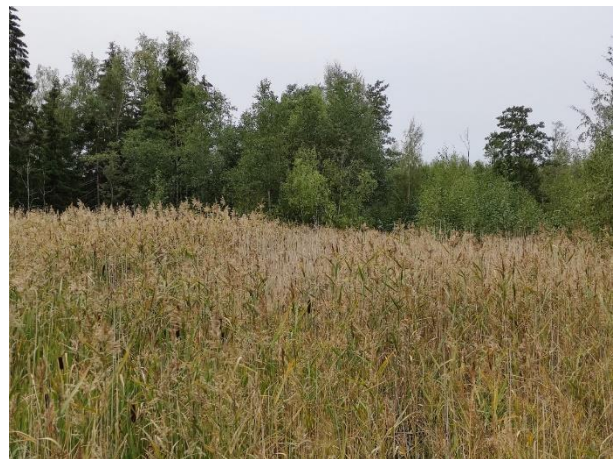
**Bild 10.** Pölen där bäcken rinner igenom är sank och igenväxt. Det är svårt att ta sig ut i området för att göra en ordentlig bedömning av tillståndet. Bakom den höga vassen växer tätt med kaveldun.

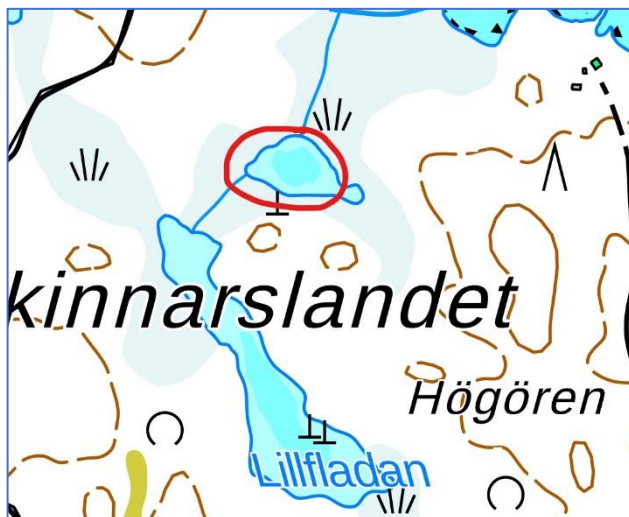
Vandringsvägarna upp till gloet kan vara svårforcerad. I pölen är vattenväxtligheten mycket tät (karta 5). Området är dygt och vattendränkt, varför en ordentlig bedömning av vandringsvägen är mycket svår att göra. Hösten 2021 skulle ingen fisk och knappast heller yngel ha kunnat ta sig förbi och vandra ut från gloet, men växtligheten brukar vara glesare och vattenståndet högre på våren varför vandring under våren kan vara möjlig. Även vassen är tät och ogenomtränglig i den del av bäcken som gränsar till pölen. Ifall vattenkvaliteten är fortsatt hygglig, kan man överväga en rensning av vandringsvägar. Rensningen genom pölen kan vara svår att genomföra då området är vattendränkt och bottenlöst. Bästa sättet och som har minst inverkan på naturvärden är, om man kan dra bort växtligheten på så sätt att det bildas en fåra genom pölen. Service KE-trading (Kenneth Esars) i Maxmo har maskiner som både kan ta sig fram på blöta områden och grip som kan rycka bort växtlighet.

**Karta 5.** Inom det markerade området kan igenväxning utgöra ett potentiellt vandringshinder. (Kartan innehåller data från Lantmäteriverkets databas 9/2021)

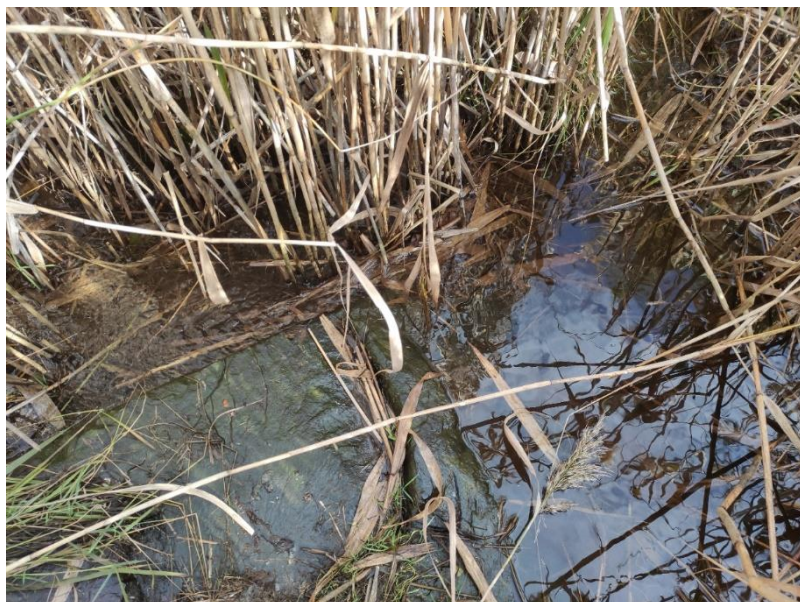
**Bild 11.** Fåran mellan de två glona går genom tät vass. En fortsatt slåtter av vass med handredskap rekommenderas. Men tröskeln på bilden bör man undvika att förstöra/fördjupa, då den håller tillbaka vattenflödet från den övre delen och bidrar till en högre vattennivå och förlängt vattenflöde från övre delen.

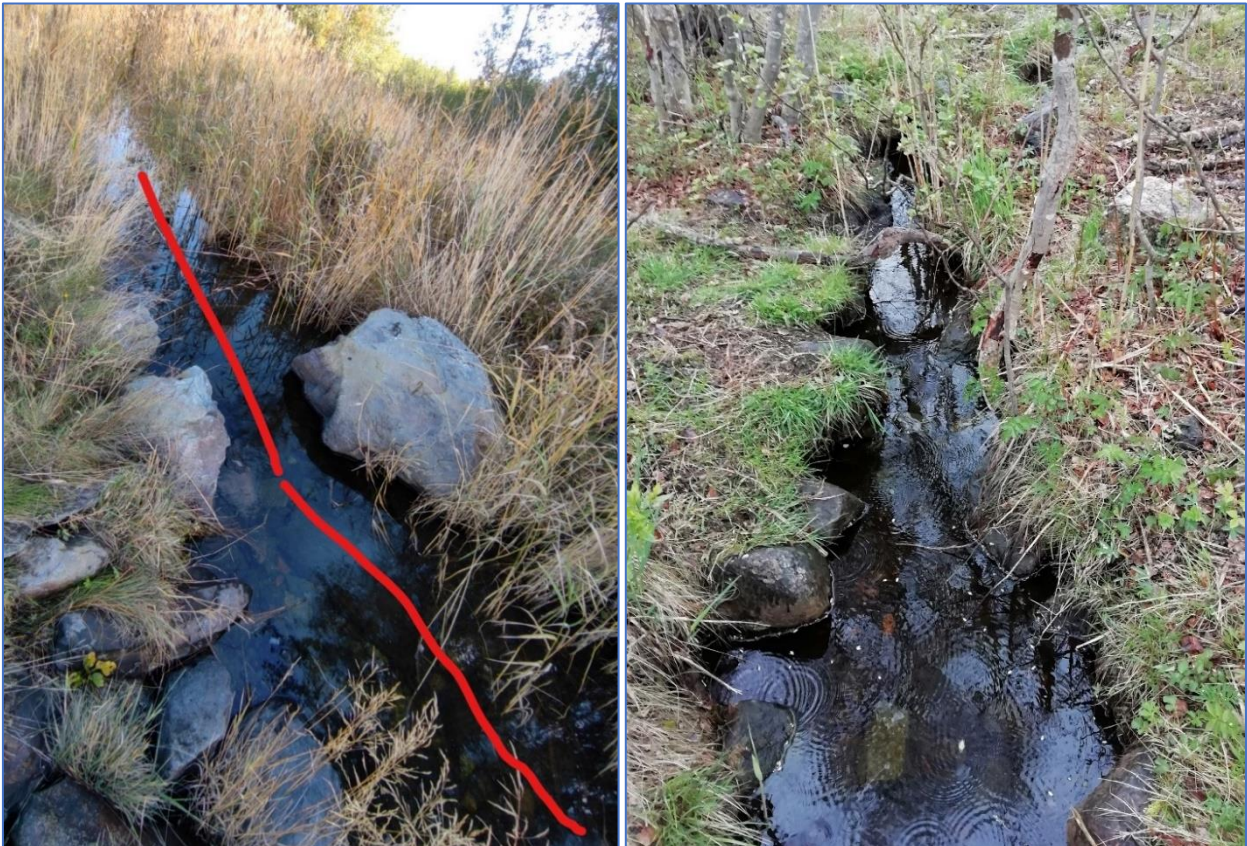
**Bild 12.** Den nuvarande rensade bäckfåran på den högra bilden görs smalare och mera naturlig enligt modell från den vänstra bilden. Åtgärden förhindrar att vattennivån i glofladan sjunker i takt med landhöjningen, samtidigt bibehålls en högre vattennivå och en längre flödesregim i gloet.

Det rensade utloppet ut till havet görs mera naturenligt enligt modell på bild 12, denna restaurering bör genomföras inom de närmaste tio åren. Större stenar för att kantsätta fåran finns att tillgå på plats. Om det finns gamla muddermassor kan man fylla igen med dessa på baksidan av stenarna mot kanten. För att förhindra vassens tillväxt i fåran, kan man lägga en tät duk på botten och fylla fåran med naturgrus (50-100 mm). Djupet torde räcka till. Stendammen, mellan de två större stenarna, lämnar man helt utan åtgärder.
