# Skötsel- och åtgärdsplaner för fisklekplatser i Malax 2021

- Trutörsfladan, Listangrundet, Pärjossas Lillfladan, Bastuskärssjön

RAPPORT: Carina Rönn, 2021

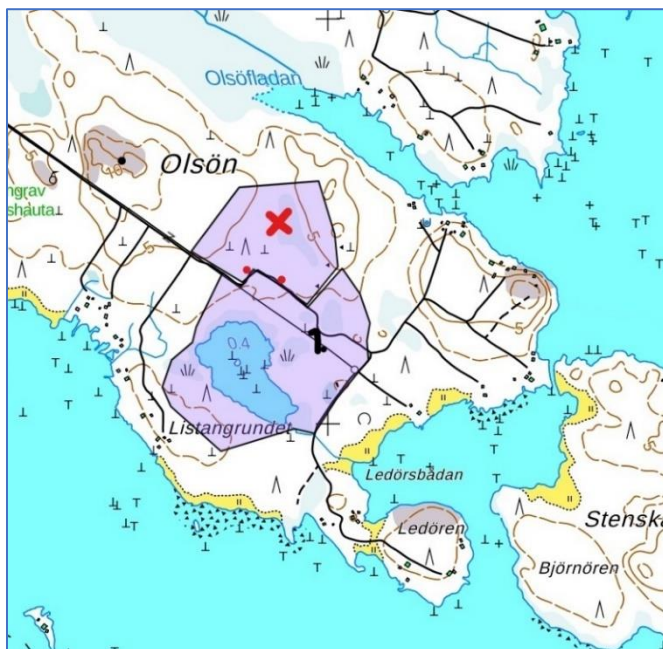
Listangrundet är ett ca 3,4 ha stort glo på södra Olsön i Malax skärgård. Gloets öppna vattenyta omges av tät vass, där vassen är som bredast framför bäckens utlopp (bild 2). I övrigt är vassbården kring sjön relativt smal och igenväxningsgraden i gloet låg. Gloet är i naturtillstånd, den omgivande skogen är tall- eller grandominerad moskog där det bedrivs skogsbruk. Bilvägar omger gloet på tre sidor och avskär en del av avrinningsområdet. I dagsläget torde gloets avrinningsområde vara ca 12 ha, utan bilvägar skulle avrinningsområdet ha varit ca 20 ha. Det avrinningsområde som påverkats mest av bilvägar ligger nordost om gloet (karta 3). Det torde vara svårt att återställa avrinningsområdet på grund av diken och vägar. Under Olsövägen går ett kort skogsdike från en kärrmark mot gloet, men diket stannar vid el-linjen en bit före gloet, vattnet i det diket är surt (tabell 2 och karta 3).

**Karta 3.** Listangrundet med avrinningsområde. Den norra delen av avrinningsområdet (kryss) är sannolikt avskuret av vägen. Det dike som mynnar vid punkt 1. är surt. (Kartan innehåller data från Lantmäteriverkets databas 9/2021) Avrinningsområdet har bedömts med hjälp av Skogscentralens avrinningskartor.

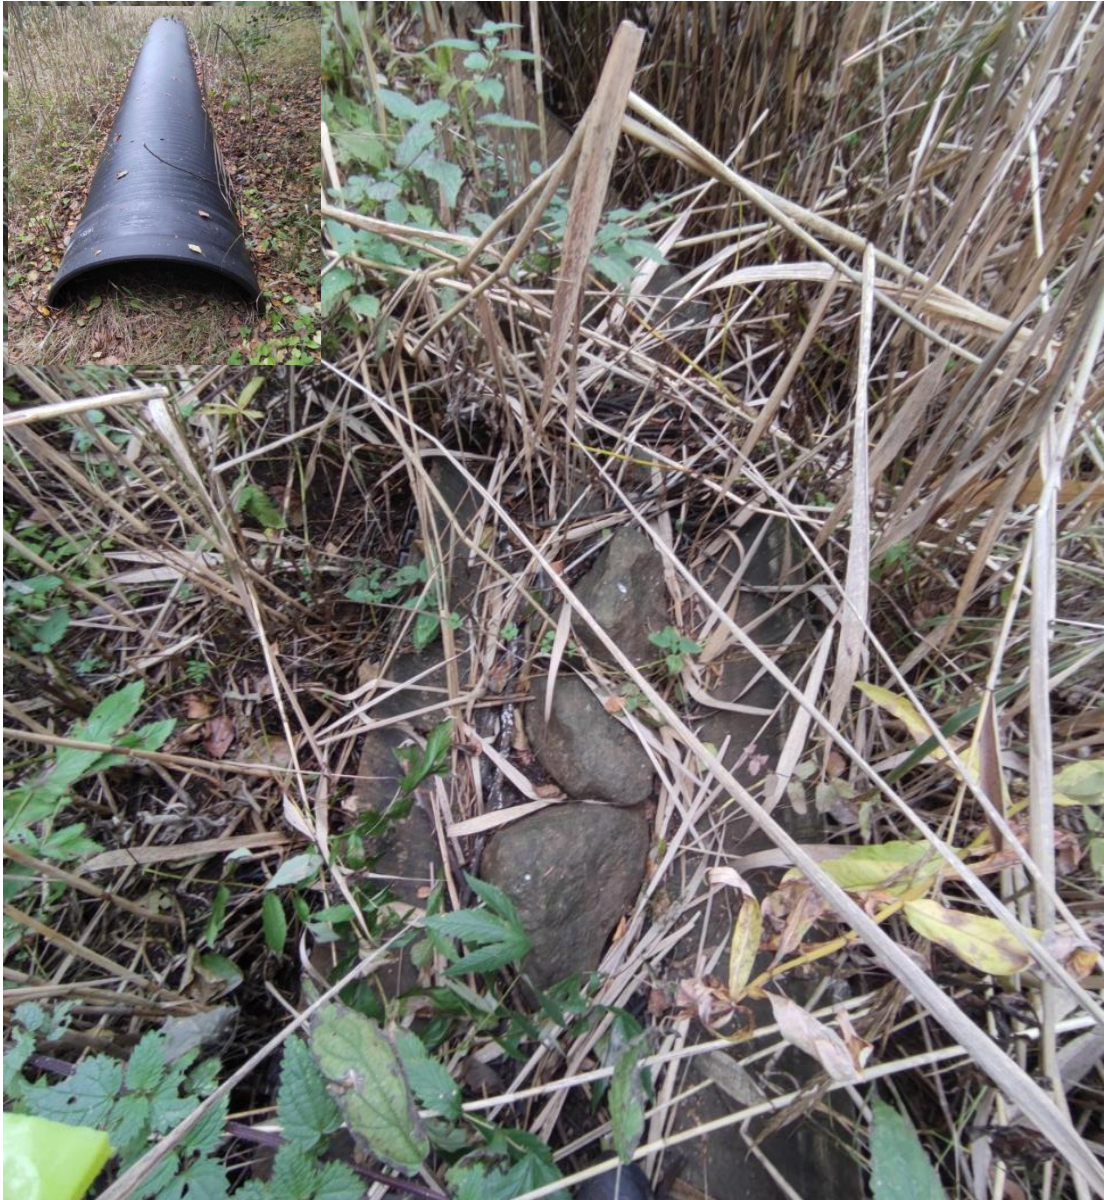
**Bild 6.** Vid Hästängsfladan i Iskmo har fiskelaget valt att placera längdsågade halvor av plaströr för att hålla undan vassen i bäckens utlopp. Enligt fiskelaget fungerar åtgärden väl. Åtgärden är inte speciellt naturenlig, men det krävs å andra sidan inga större muddringar i vassen. Vid fotograferingstillfället var bäcken torr.

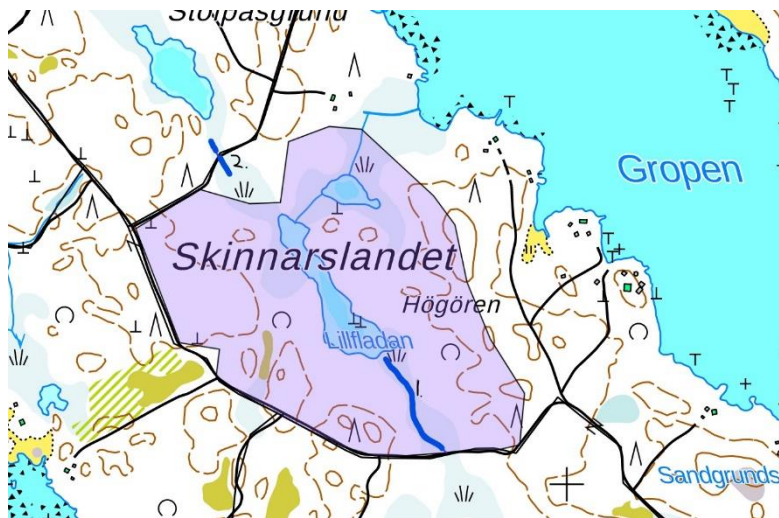
Lillfladan är ett litet glo på Skinnarslandet (karta 4), den öppna vattenytan i gloet är betydligt mindre än de 1,5 ha som angivits som dess yta. Den fria vattenytan är igenväxt med vass och kaveldun och enligt flygbilder återstår ca 0,3 ha öppen vattenyta (bild 7). Den lilla pölen som finns en bit ner för bäcken, är helt igenväxt med kaveldun. Breda vassbälten omger Lillfladan och den norra delen av fladan är helt täckt med vass, endast en ränna genom vassen möjliggör fiskvandring till den södra delen där det ännu finns öppet vatten.

**Karta 4.** Pärissjossas lillfladan med avrinningsområde och de dikningar som finns i området. Det långa diket (nr 1) från Algrundsvägen är grävt 2020 för att förbättra avrinningen från vägen. (Kartan innehåller data från Lantmäteriverkets databas 9/2021). Avrinningsområdet har bedömts med hjälp av Skogscentralens avrinningskartor.

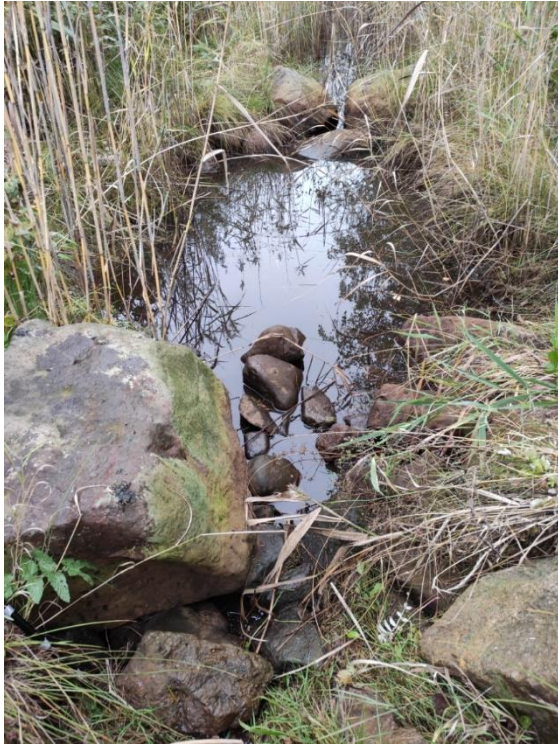
**Bild 9.** Bäckan från fladan samt de två nedersta dammarna av sten.

Bäckan från fladan är 330 m lång av vilka de sista 90 m är en bred grävd kanal genom vassbältet i mynningen till havet. Kanalen är i nivå med havet och leder till en sommarstuga. Bäckan har åtgärdats vid ett flertal tillfällen under årens lopp och senast 2013 när fiskargillet lät rensa bäcken och anlägga fyra bottendammar (bild 9). Havsvattennivån når till den nedersta dammen. Bäckan rinner via en liten pöl som är kraftigt igenväxt med kaveldun och vass (bild 10).
